## BAB III

### TINJAUAN LOKASI PERENCANAAN DAN PERANCANGAN

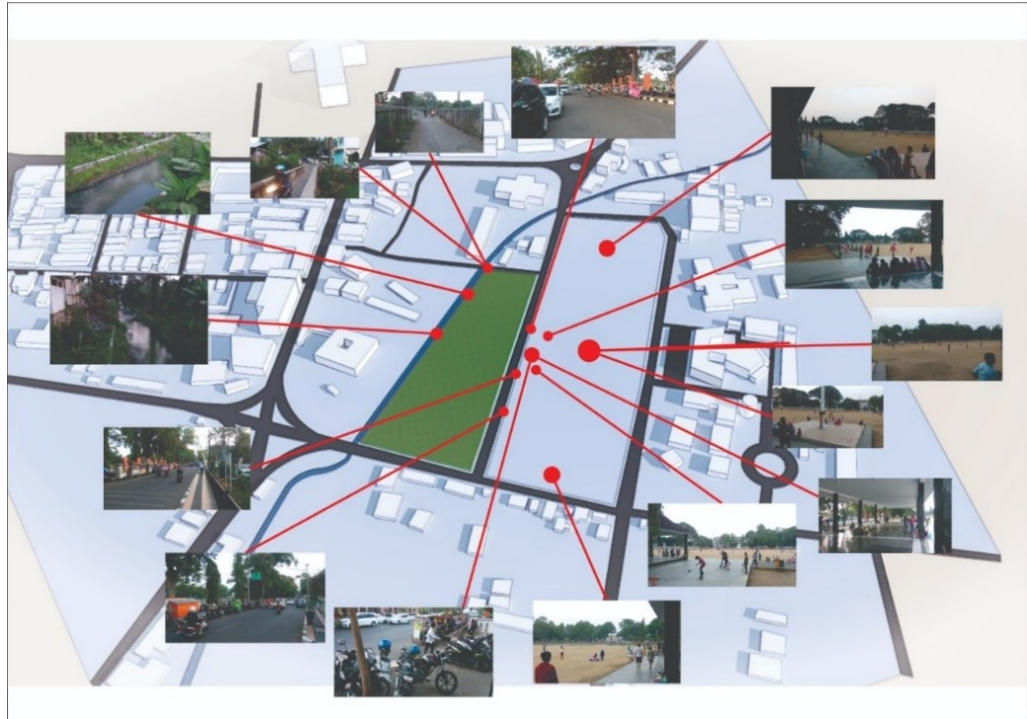
Lokasi Masjid Agung Kabupaten Subang dinilai cukup strategis karena lokasi berada di pusat ruang publik yaitu Alun-alun Kabupaten Subang. Keberadaan Alun-alun menjadi pusat dari aktifitas masyarakat yang mengundang para pk1 untuk berjualan di area Masjid. Sekitar Jalan Otista hingga Alun-alun Subang, wilayah yang pada hari-hari biasa juga terkenal ramai jika jam-jam sibuk di Subang. Masjid Agung Subang juga tak terlewat menjadi persinggahan para pemudik yang menggunakan jalur itu, untuk sekedar beristirahat, sambil menunaikan sholat.

Gambar 3. 3 View dan Kondisi sekitar tapak Masjid Agung Kabupaten Subang  
Sumber Gambar: Dokumen penulis, 2019

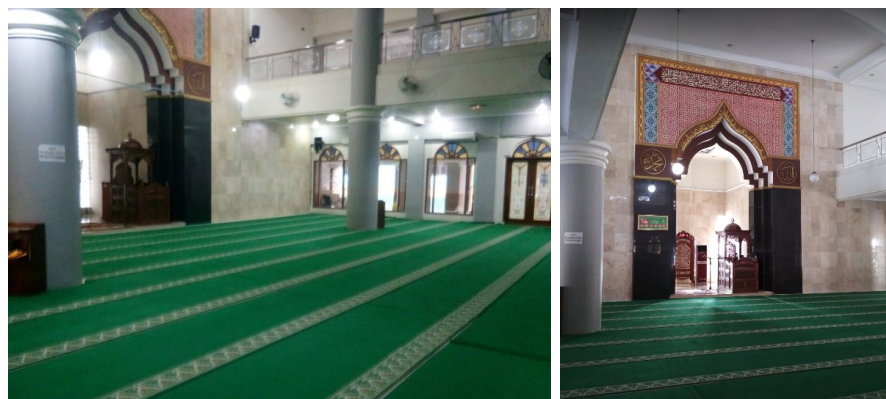
1. Menurut Data Kemenag, Masjid Agung Kabupaten Subang hanya menampung 2000 Jamaah, sedangkan Standar kapasitas Masjid Agung dapat menampung hingga 4000 Jamaah. Perhitungan luas ruang shalat juga dapat mempertimbangkan penggunaan harian masjid untuk shalat berjamaah lima waktu.

Gambar 3. 4 Tempat Shalat Masjid Agung Subang  
Sumber Gambar: Dokumentasi Pribadi, 2019

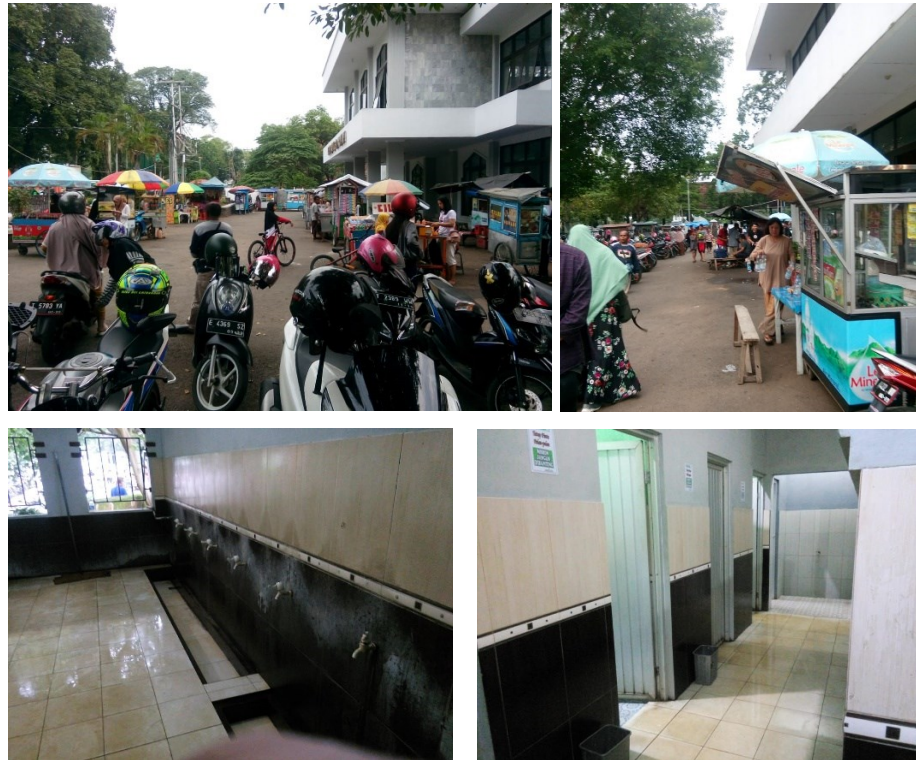
2. Fasilitas penunjang yang ada di Masjid Agung Kabupaten Subang tidak lengkap, tidak sesuai dengan standar dari Kemenag. Seperti tidak adanya batas untuk tempat parkir dan area masjid, kantin untuk pedagang kaki lima, tempat wudlu untuk penyandang disabilitas dan juga fasilitas Pendidikan, Koperasi, Perpustakaan, Majelis Ta'lim, dan lainnya.

Gambar 3. 5 Kondisi Fasilitas Masjid Agung Subang  
Sumber Gambar : Dokumentasi Pribadi, 2019

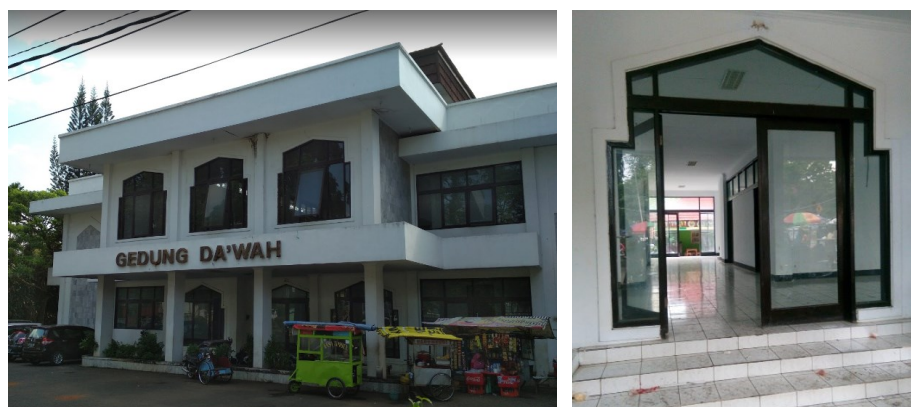
3. Beberapa fasilitas Masjid Agung Subang tidak digunakan dengan semestinya salah satunya Gedung Dakwah.

Gambar 3. 6 Gedung Dakwah Masjid Agung Subang  
Sumber Gambar : Dokumentasi Pribadi, 2019

Gedung Dakwah ini berada di sebelah kiri Masjid Agung Kabupaten Subang, terdapat 2 pintu masuk dari depan dan belakang Gedung serta memiliki 2 lantai bangunan. Namun sudah lama ini tidak terawat dan tidak ada kegiatan didalam Gedung.

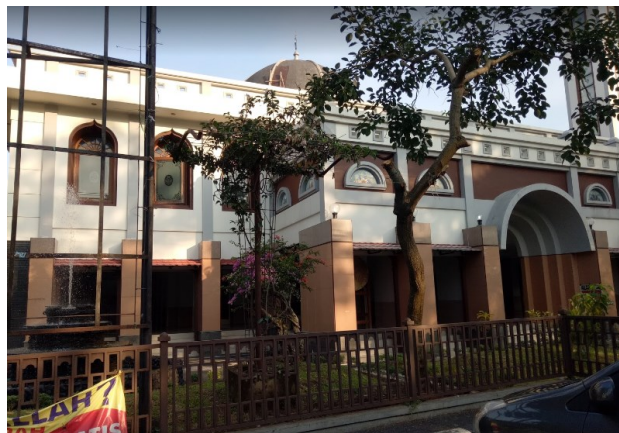
4. Sebagai Masjid yang berada di lingkungan publik dan di pusat Kabupaten Subang, masjid harus memiliki nilai jual Kabupaten Subang sebagai representatif Kabupaten Subang yang *iconic*.

Gambar 3. 7 Tampak Depan Masjid Agung Subang  
Sumber Gambar : Dokumentasi Pribadi, 2019

Jika dilihat dari kondisi saat ini, Masjid terlihat sangat tertutup dan privat serta tidak adanya *point of attraction* yang dimiliki Masjid Agung Subang. Kemudian jika ditinjau dari banyak dan beragamnya aktivitas yang berlangsung di masjid. Berbagai aktivitas ini ternyata tidak hanya melibatkan masyarakat setempat, namun melibatkan pula masyarakat dari berbagai wilayah lainnya, baik sebagai musafir yang singgah di masjid maupun para pendatang yang sengaja datang ke masjid-masjid tersebut untuk berbagai kegiatan.

Karena itu, sebaiknya bangunan masjid tidak dibangun secara besar-besaran, melainkan tetap menyediakan area ruang terbuka yang cukup memadai sebagai ruang terbuka hijau sekaligus sebagai ruang publik yang dirancang lebih 'ramah' dan terbuka kepada seluruh pengguna masjid.

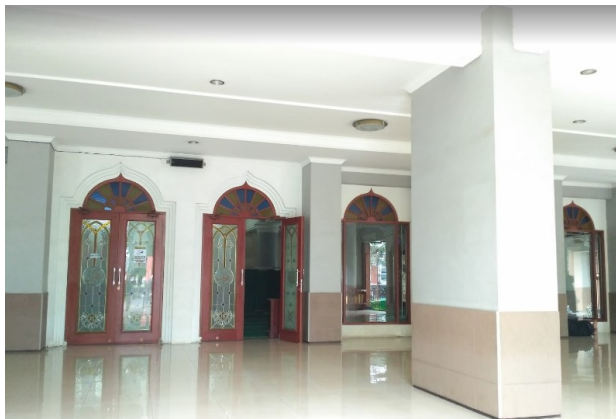
6. Penggunaan Struktur pada Masjid Agung Kabupaten Subang tidak efisien sehingga terkesan menutupi area dalam masjid.

Gambar 3. 8 Area selasar Masjid Agung Kabupaten Subang  
Sumber Gambar : Dokumentasi Pribadi, 2019
